Nader Onderzoeken IEDB binnen de Huizinge contour

Project	Advies Schadebeoordeling IMG Onderbouwing kans op schade bij opgelegde zettingen door indirecte effecten van diepe bodemdaling
Report number	00
Internal Reference	
Date	Oct 03, 2022
Version	03
Status	Final

SUPPORTING ANALYSES TO DETERMINE PROBABILITY OF DAMAGE AND FRAGILITY CURVES DUE TO INDIRECT SUBSIDENCE EFFECTS

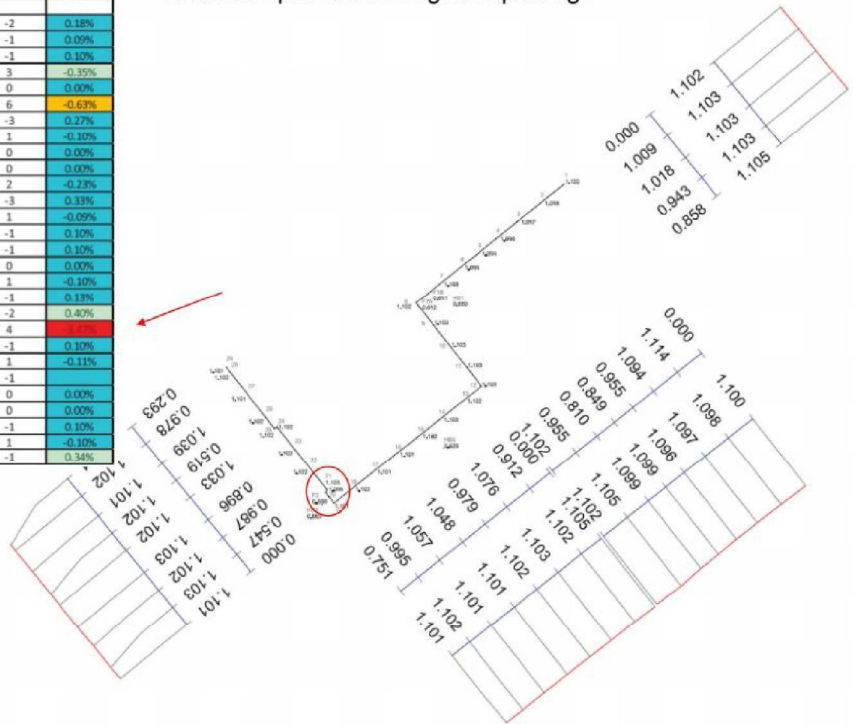
Schade 17

Heeft wel typisch de gedaante van een zettingscheur:

- Diagonaal verloop
- Toenemende scheurwijdte
- Er is geen meting van evt. hoogteverschillen geweest
- Overigens is de scheurwijdte klein, dus de zettingsverschillen zullen ook klein zijn.

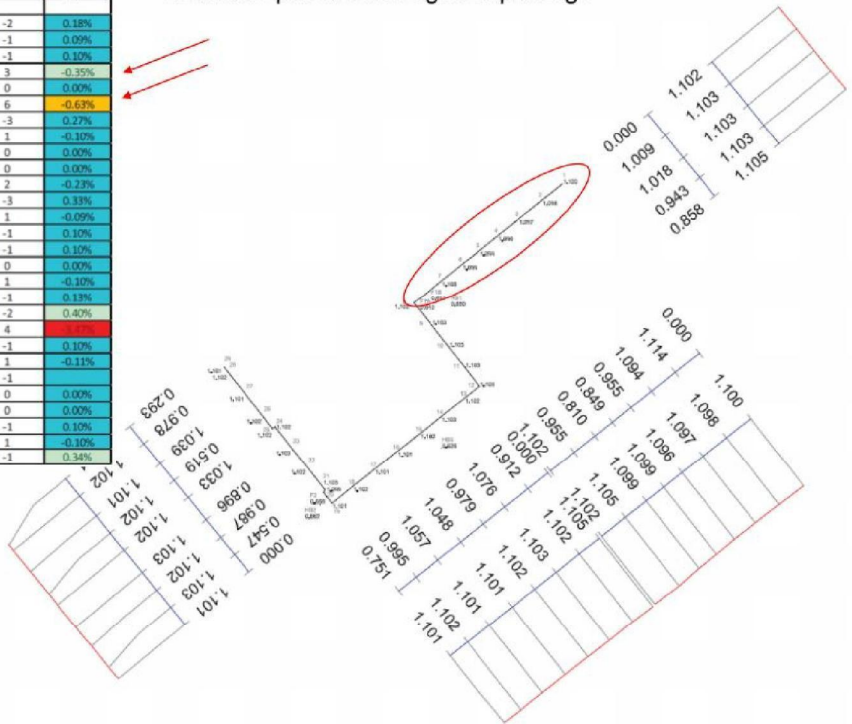
Rotatieverschil in deze hoek wordt veroorzaakt door de aansluiting van het metselwerk en zegt niets over zetting!

- Hoofdgebouw lijkt nauwelijks onderhevig aan verschilzetting
- De uitbouw wél
- Schades 15 en 17 betreffen de uitbouw

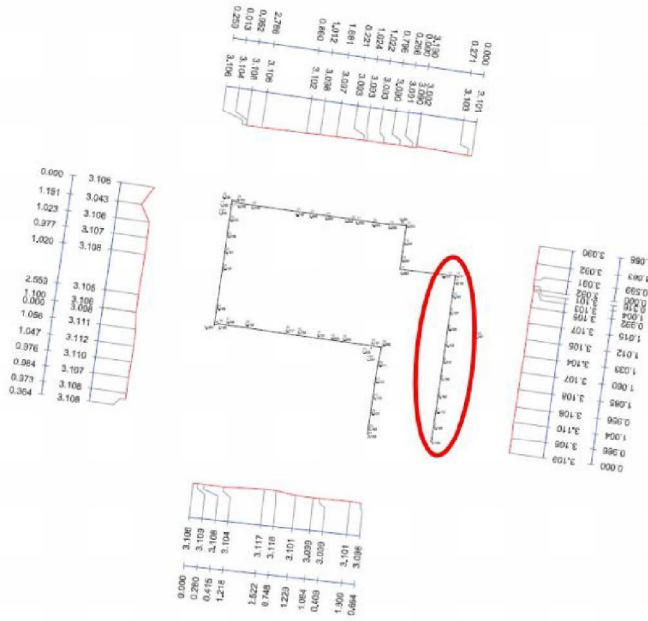
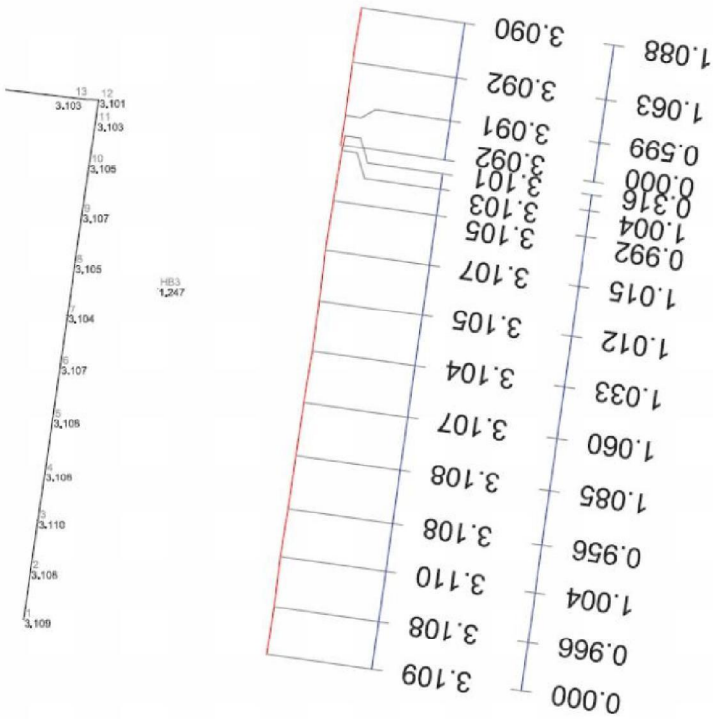
Schade 143
en 144

Zijn er misschien zettingsverschillen over de voorgevel?

Geen verschilzetting over de zijgevel, dus geen zettingschade
=> Geen IEDB!

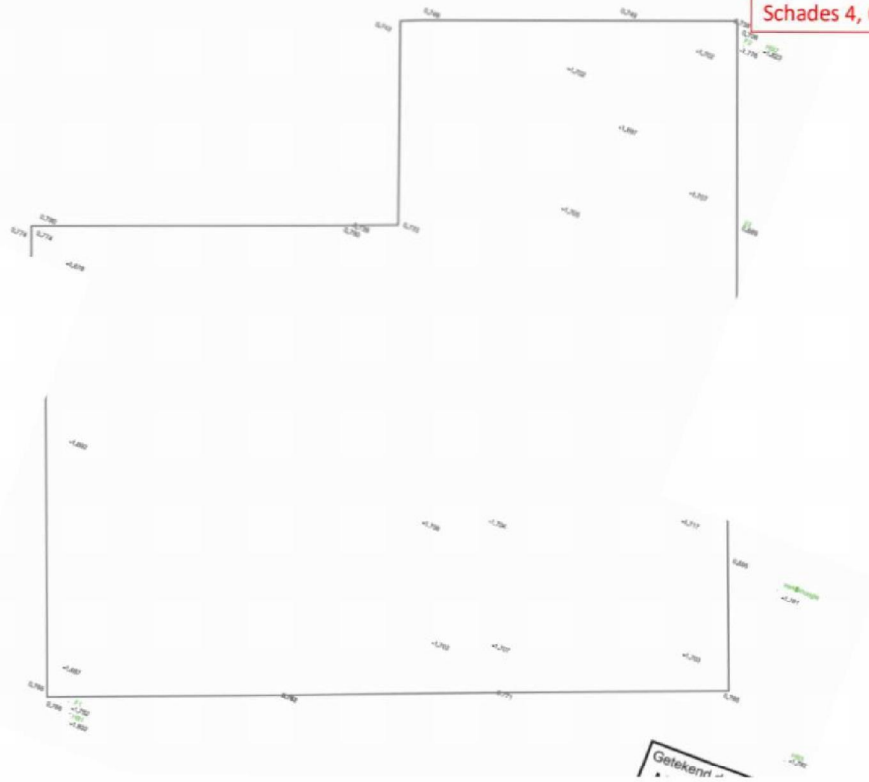
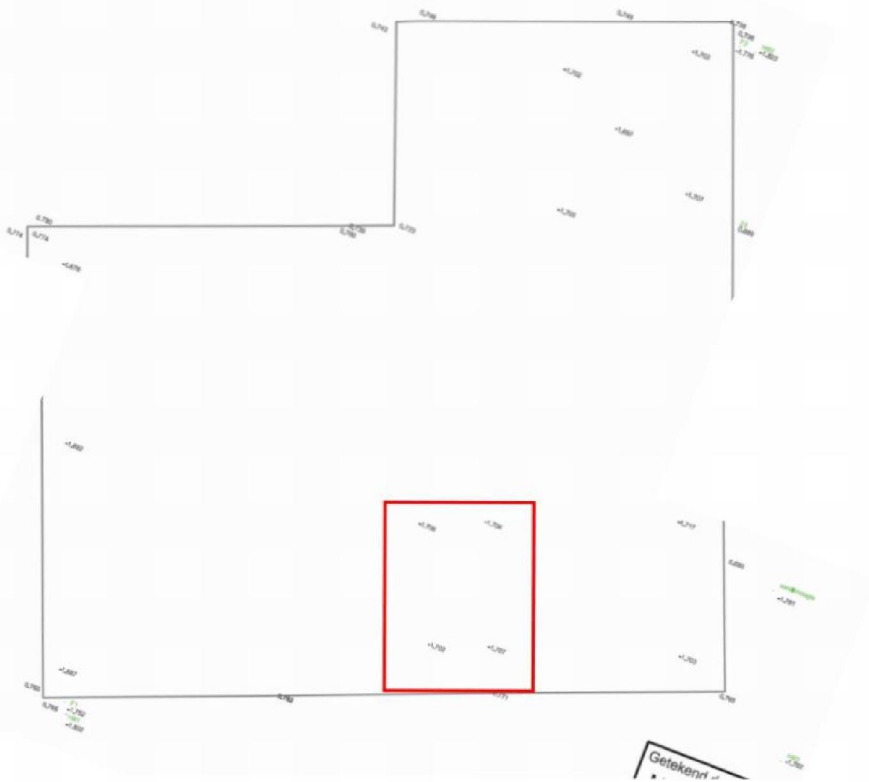
Slaapkamer, schade 6

Stel; de ruimte is 3,2 m x 3,2 m en hoeken gemeten
 => afschot van 7:3200 oftewel 1:450.

- **Schade 6 (slaapkamer):** Scheefstand vloer 1: 450 dus gunstiger dan de norm van 1:300 => **Geen schade**
- **Schade 10 (keuken):** Scheefstand vloer 1: 900 dus gunstiger dan de norm van 1:300 => **Geen schade**
- **Schade 4 (hal):** De waterpassing geeft onvoldoende informatie of er schade is
- **Schade 8 en 9 (woonkamer):**
 - In lengterichting géén schade
 - In dwarsrichting weten we dat nog niet, want de waterpassing geeft onvoldoende informatie
 - Zijn er voldoende metingen die aansluiten bij de geconstateerde schades?
