Nader Onderzoeken IEDB binnen de Huizinge contour

Project	Advies Schadebeoordeling IMG Onderbouwing kans op schade bij opgelegde zettingen door indirecte effecten van diepe bodemdaling
Report number	00
Internal Reference	
Date	Oct 03, 2022
Version	03
Status	Final

SUPPORTING ANALYSES TO DETERMINE PROBABILITY OF DAMAGE AND FRAGILITY CURVES DUE TO INDIRECT SUBSIDENCE EFFECTS

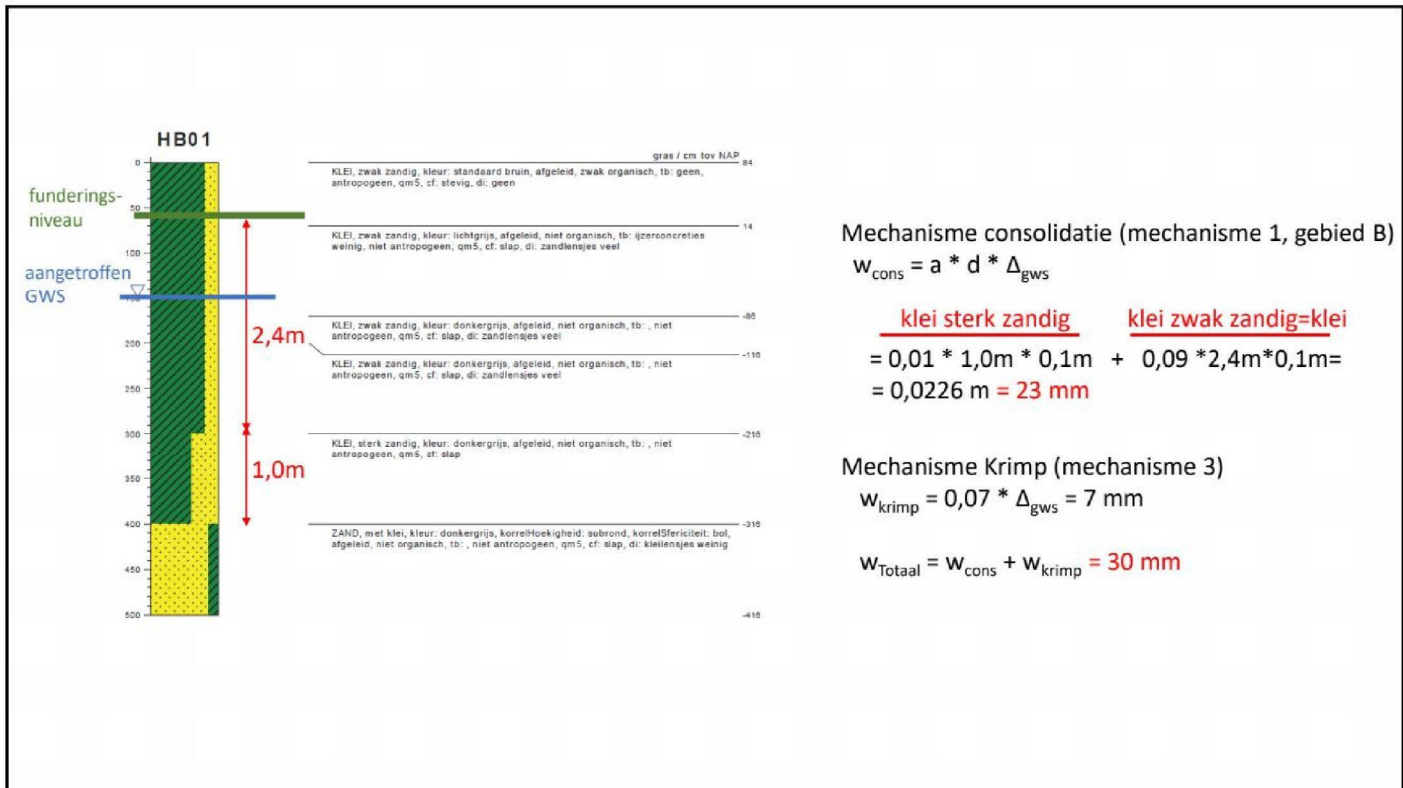
Mechanisme consolidatie (mechanisme 1, gebied B)

$$w_{\text{cons}} = a * d * \Delta_{\text{gws}}$$

$$w_{\text{krimp}} = 0,07 * \Delta_{\text{gws}} = 7 \text{ mm}$$

$$w_{\text{Totaal}} = w_{\text{cons}} + w_{\text{krimp}} = 30 \text{ mm}$$

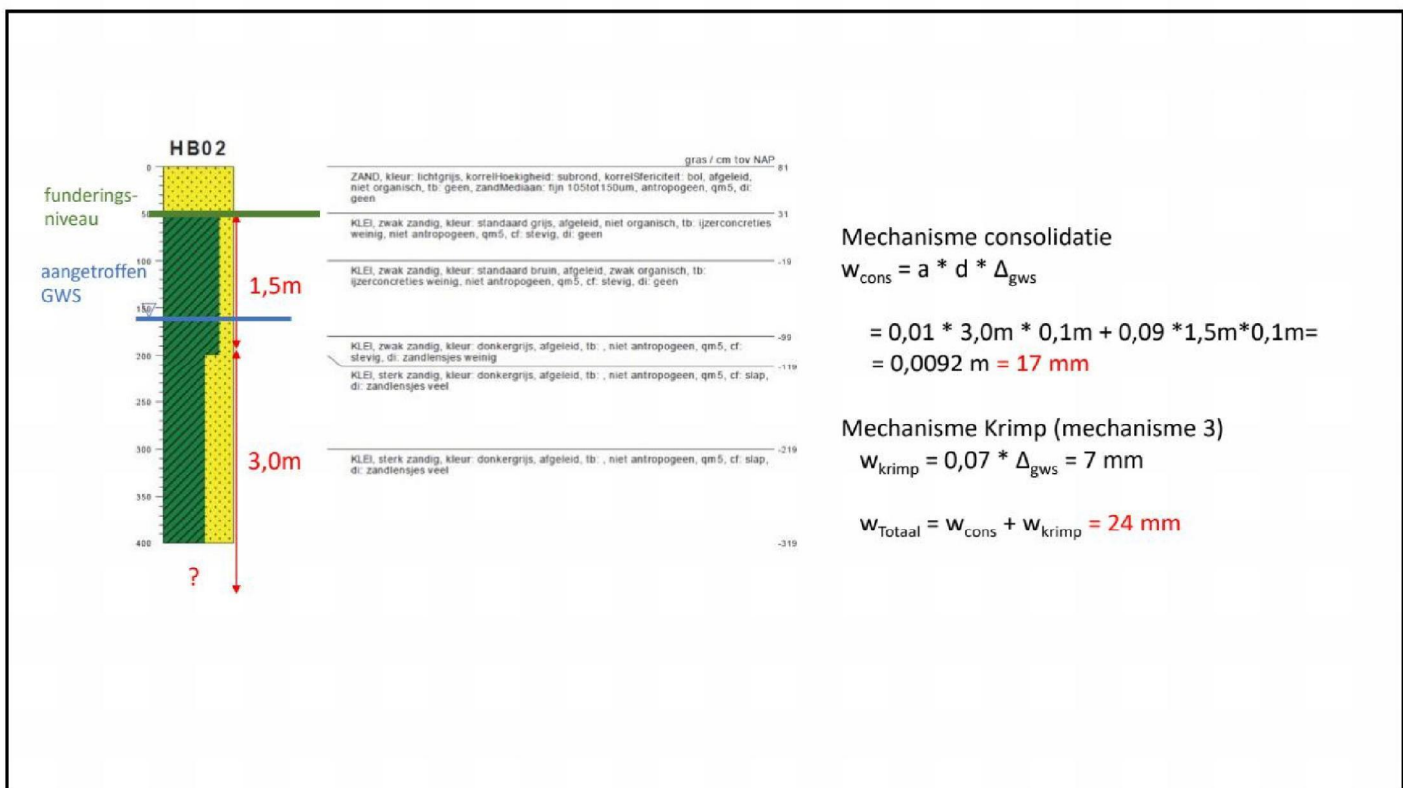
Mechanisme consolidatie

$$w_{\text{cons}} = a * d * \Delta_{\text{gws}}$$

$$w_{\text{krimp}} = 0,07 * \Delta_{\text{gws}} = 7 \text{ mm}$$

$$w_{\text{Totaal}} = w_{\text{cons}} + w_{\text{krimp}} = 24 \text{ mm}$$

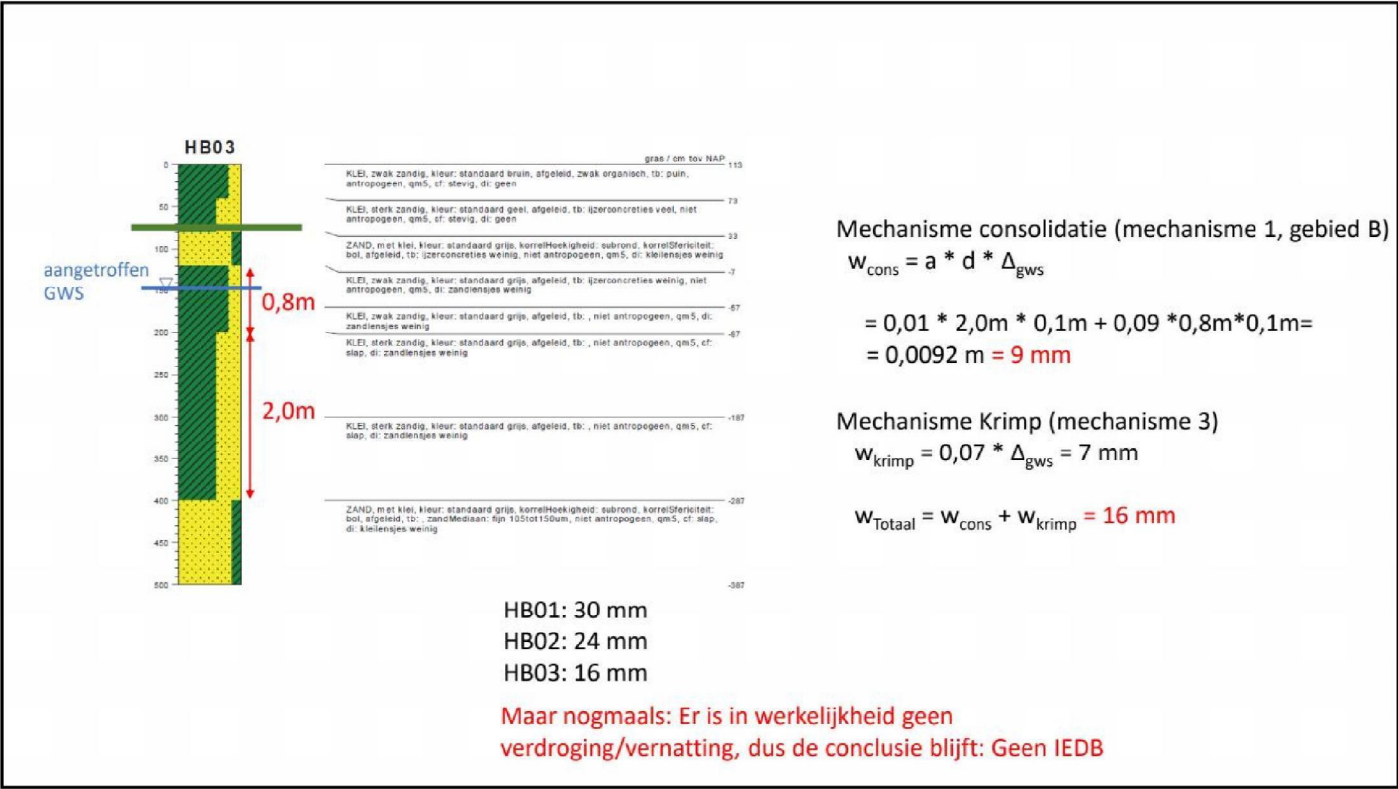
Beeld van de schades stemt overeen met de lintvoegwaterpassing: Veel zettingsschades

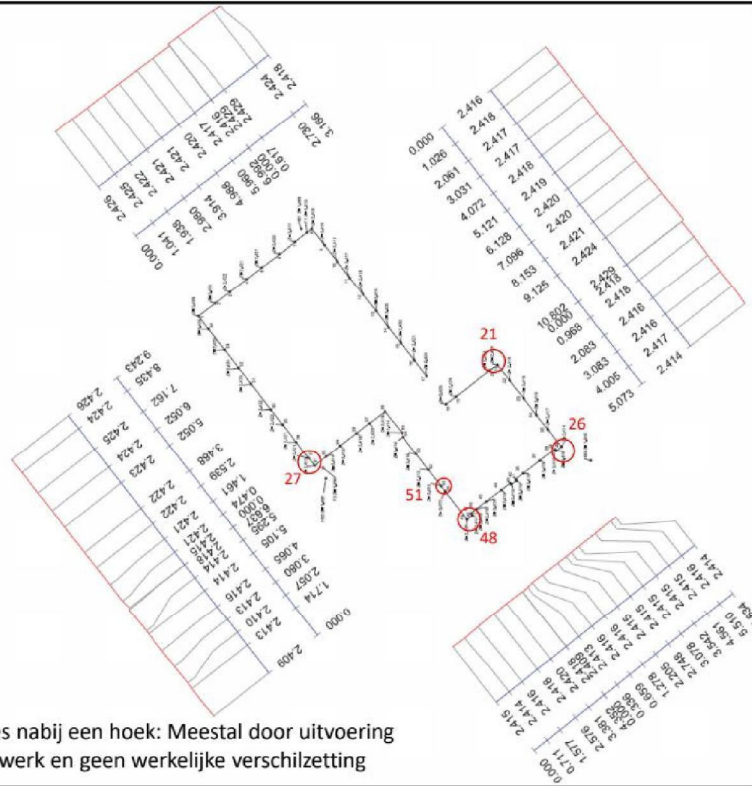
Rotaties nabij een hoek: Meestal door uitvoering metselwerk en geen werkelijke verschilzetting

Conclusie case

- Geen IEDB mogelijk vanwege de grondcondities
- Uit de lintvoegwaterpassing volgt geen zettingschade

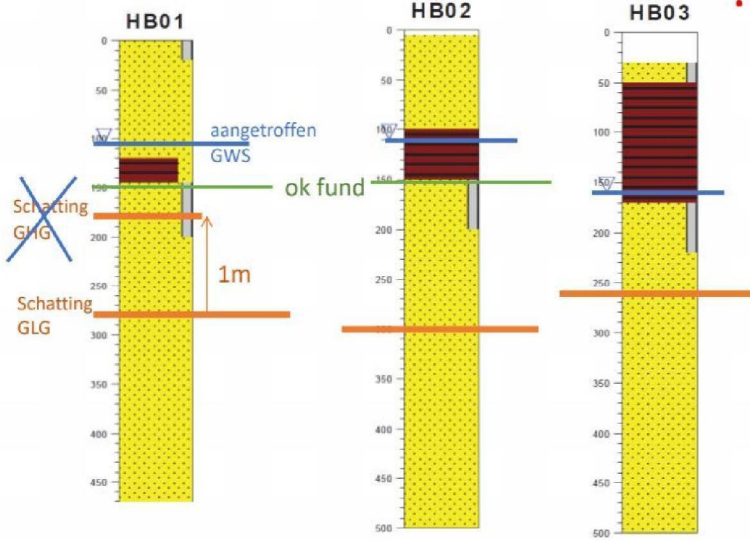
Conclusie Veenoxidatie:

- In alle 3 de boringen geldt dat het veen zich bevindt tussen GHG +0,1 m en GLG -0,1 m
- Extra veenoxidatie door IEDB is niet uit te sluiten.
- Echter: Dat heeft alleen betrekking op het maaiveld, de fundering zit dieper!

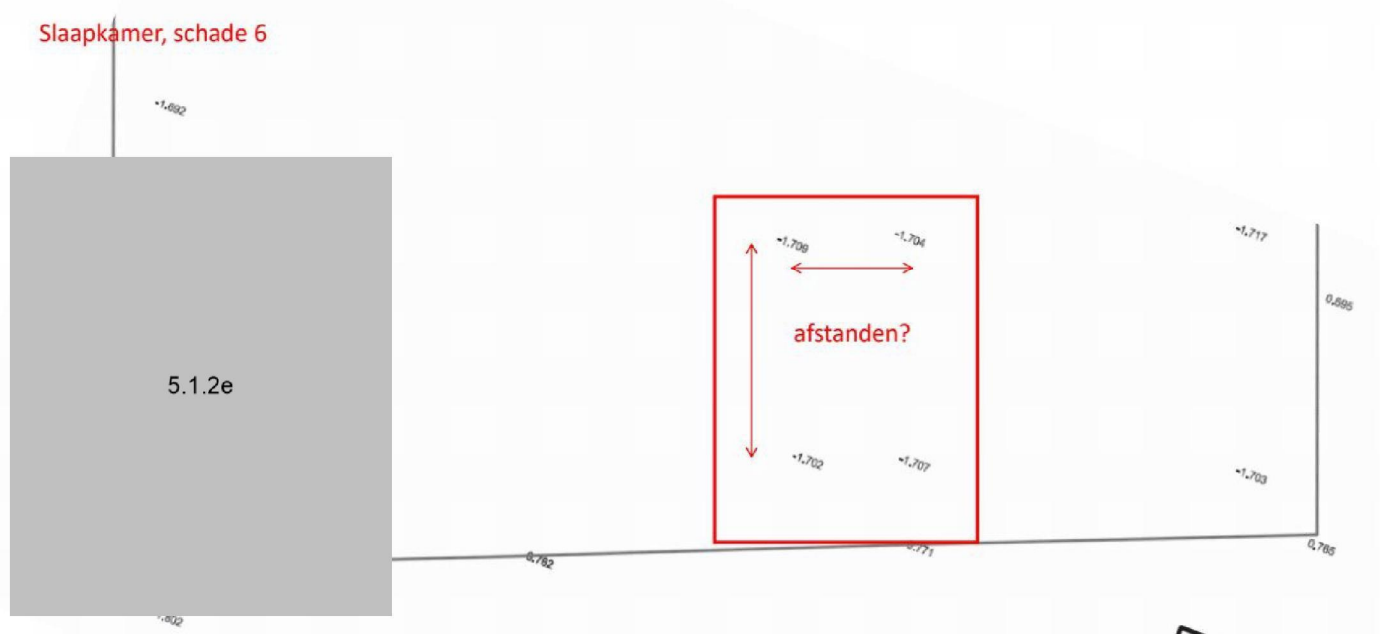
Slaapkamer, schade 6

Stel; de ruimte is 3,2 m x 3,2 m en hoeken gemeten
 => afschot van 7:3200 oftewel 1:450.

- **Schade 6 (slaapkamer):** Scheefstand vloer 1: 450 dus gunstiger dan de norm van 1:300 => **Geen schade**
- **Schade 10 (keuken):** Scheefstand vloer 1: 900 dus gunstiger dan de norm van 1:300 => **Geen schade**
- **Schade 4 (hal):** De waterpassing geeft onvoldoende informatie of er schade is
- **Schade 8 en 9 (woonkamer):**
 - In lengterichting géén schade
 - In dwarsrichting weten we dat nog niet, want de waterpassing geeft onvoldoende informatie
 - Zijn er voldoende metingen die aansluiten bij de geconstateerde schades?

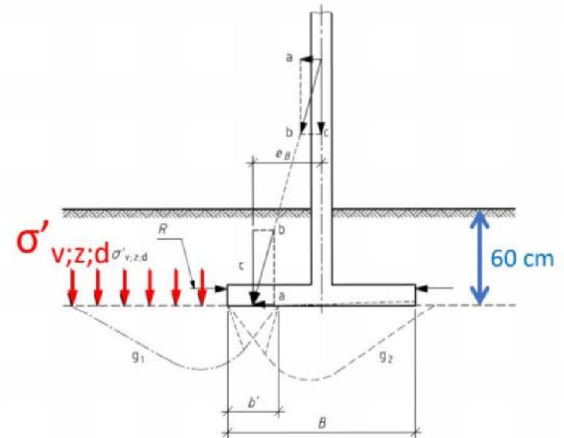
In de case 5.1.2e

- Vermindering draagvermogen speelt geen rol, want er is een royale marge op het bezwijkdraagvermogen.

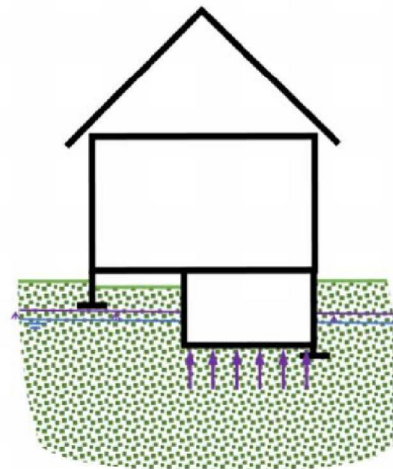
In de case 5.1.2e

- Opdrijven speelt geen rol, want er is geen kelder en de BG vloer ligt royaal boven de grondwaterstand.

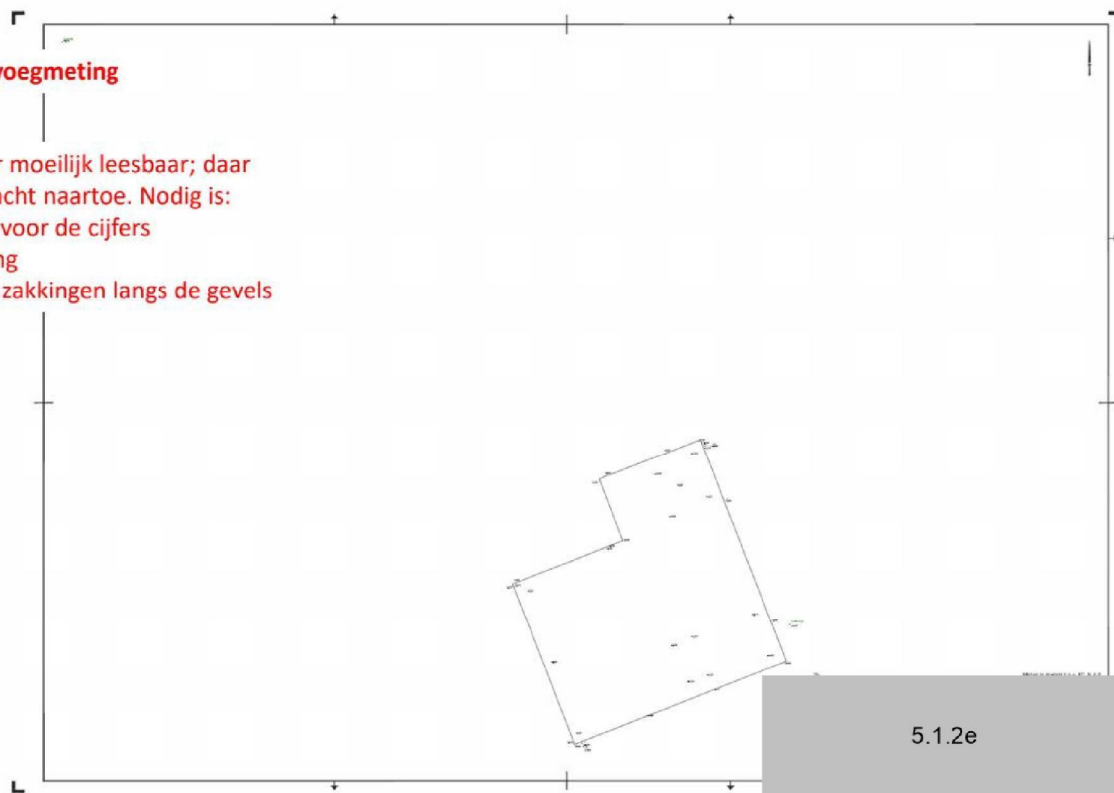
Deze tekening is zeer moeilijk leesbaar; daar mag iets meer aandacht naartoe. Nodig is:

- Groter lettertype voor de cijfers
- Betere beeldvulling
- Grafiekjes van de zakkingen langs de gevels
